Oltre i rifiuti, in contrada Martucci, è sotterrato anche il coraggio della nostra politica

Analisi dei Terreni

Comitato STOP Martucci

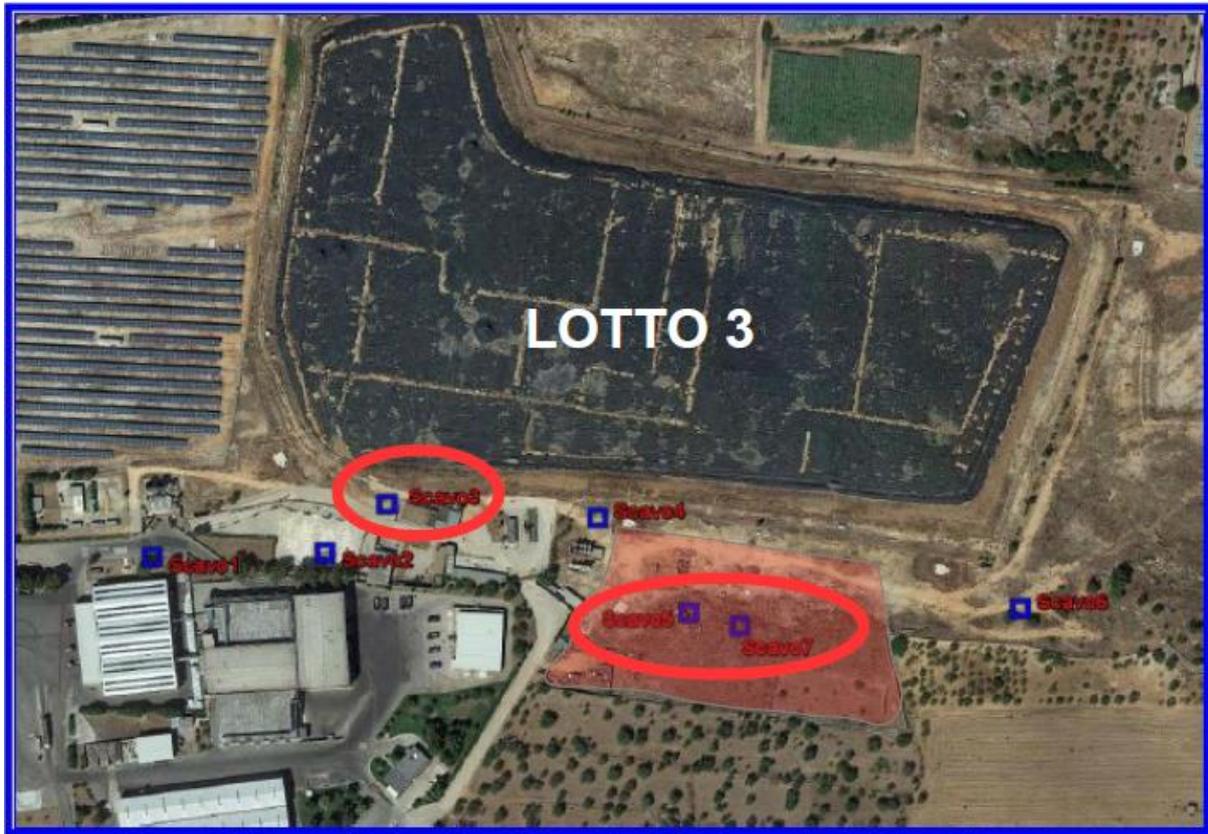
- 1) A pagina 421 si legge: **“Per quanto riguarda invece le aree di proprietà della Lombardi Ecologia gli scavi realizzati hanno riscontrato la presenza di rifiuti interrati nelle trincee contraddistinte con le sigle Scavo 3, Scavo 5 e Scavo 7”** (in rosso i luoghi dove sono stati trovati rifiuti a seguito di analisi geoelettriche e scavi)

Ripresa satellitare con ubicazione dei punti di esecuzione delle trincee esplorative interne al comparto

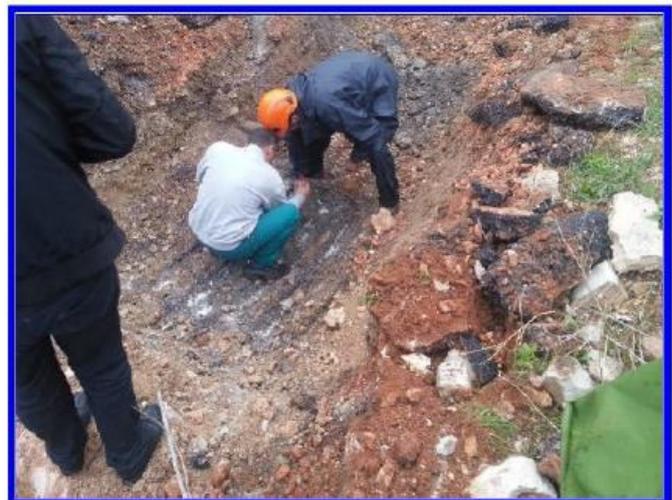
Formazione del campione di conglomerato bituminoso Scavo 3

“Il campione prelevato in corrispondenza della **Trincea esplorativa Scavo 3** è rappresentativo di una soletta in conglomerato bituminoso con un caratteristico odore di idrocarburi.”

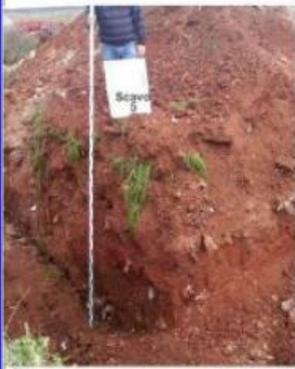
Scheda stratigrafica trincea Scavo 5

SCAVO N°		Cantiere: Comparto ricerche - Contrada Marconi Comune Conversano (BA)	POT. 80/11 POT. 11/11 POT. 11/11 POT. 11/11 POT. 11/11	DESCRIZIONE LITOLOGICA	Classificazione RISCHIO	Completato
Scavo 5						
Data: 26/10/15		Tecnico: Dott. Geol. Vincenzo Rosa	0,30 0,30	Terreno vegetale costituito da argilla limosa di colore rosso. Presenza di rari ciottoli di colore bianco-avvato, natura calcareo, forma spigolosa e dimensioni variabili dal centimetro fino a 10 cm.		
		Mezzo: Escavatore CAT 320B

2,70 0,40			
Note: Coordinate geografiche: • Lat: 41°00'02.87"N • Long: 17°04'42.81"E Trincea realizzata a forma di "U". Prelevati due campioni (Scavo5) di rifiuto.

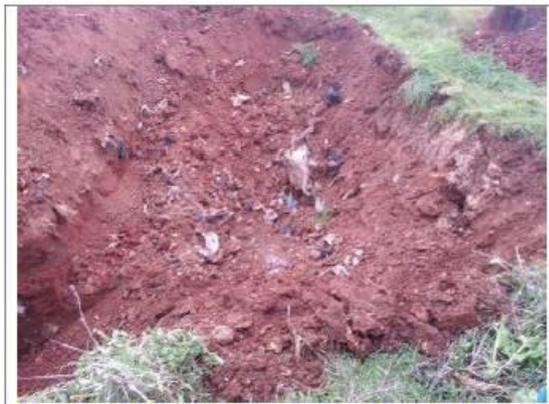
Particolare dei rifiuti presenti all'interno dallo scavo 5

“Il primo orizzonte, di spessore di circa **30 cm** è costituito da **terreno vegetale di colore rosso** con rari ciottoli spigolosi di colore bianco e natura calcarea.

Il secondo orizzonte di spessore **2,40 m**, ossia da **-0,30 m a -2,70 m da p.c.** è invece costituito da **argilla limosa di colore da marrone a bruno rossastro misto a rifiuto**. Il rifiuto è costituito principalmente da materiale plastico (buste e contenitori), ed è presente a partire da circa 0,50 m da p.c.”

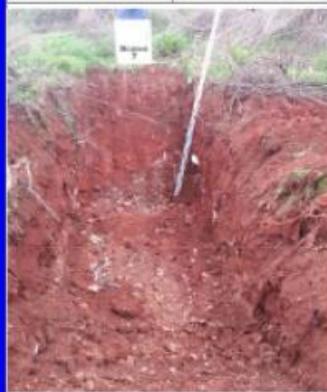
Scheda stratigrafica trincea Scavo 7

SCAVO N°		Cantiere: Comparto ricerche - Contrada Marconi Comune Conversano (BA)	POT. 80/11 POT. 11/11 POT. 11/11 POT. 11/11 POT. 11/11	DESCRIZIONE LITOLOGICA	Classificazione RISCHIO	Completato
Scavo 7						
Data: 26/10/15		Tecnico: Dott. Geol. Vincenzo Rosa	0,20 0,20	Terreno vegetale costituito da argilla limosa di colore rosso.		
		Mezzo: Escavatore CAT 320B

1,40 1,20			
Note: Coordinate geografiche: • Lat: 41°00'02.87"N • Long: 17°04'44.01"E Non sono stati prelevati campioni di rifiuto.

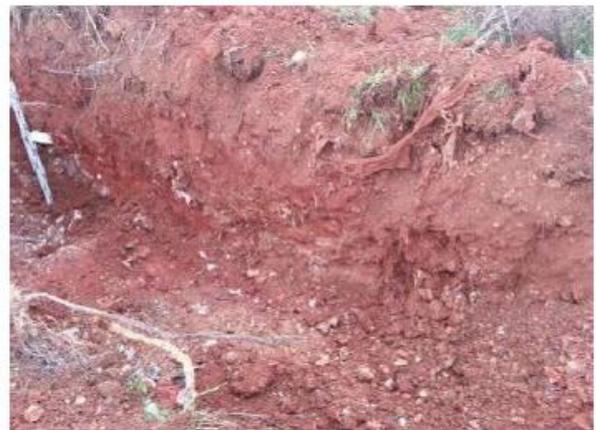
Particolare dei rifiuti presenti all'interno dello scavo 7

“La ricostruzione stratigrafica della trincea ha individuato la presenza di due orizzonti principali. Il primo orizzonte, di spessore di circa **20 cm** è costituito da **terreno vegetale di colore rosso**.

Il secondo litotipo di spessore **1,20 m**, ossia da **-0,20 m a -1,40 m da p.c.** invece è costituito da **argilla limosa di colore rosso frammenti a rifiuto**.”

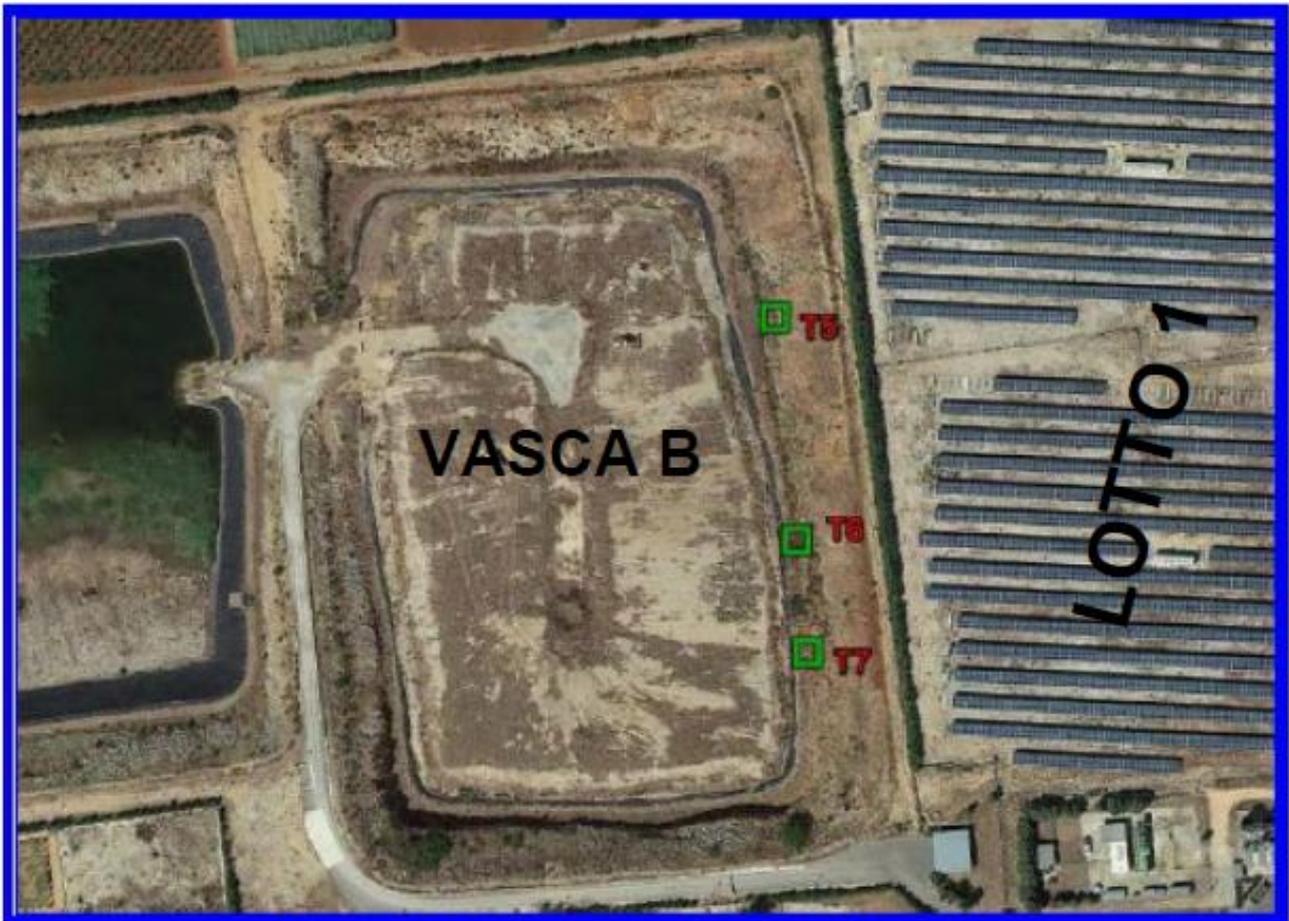
L’esecuzione delle trincee esplorative realizzate lungo la parete ovest della discarica denominata Lotto 1, sottostante l’impianto fotovoltaico, hanno consentito di verificare la natura e l’origine di alcuni rifiuti che affioravano lungo la scarpata ed il prelievo di un campione di refluo liquido, che è affluito nella trincea T6 durante le operazioni di scavo.”

Planimetria con punti di esecuzione trincee esplorative

In tutti gli scavi T5, T6, T7 sono stati trovati rifiuti e in pochi istanti la trincea si è riempita di percolato. Tutte le trincee sono fuori dal corpo della discarica.

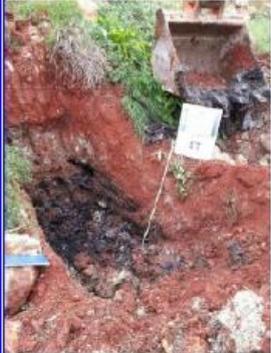
Scheda stratigrafica trincea T5

SCAVO N° 5T		Cantiere: Campio di Casariva - Comunità Municipale Comune Casariva (BN)		PROFONDITÀ Pulvisco (m)	DESCRIZIONE LITOLOGICA	Clausura data	Commenti
Data: 17/11/15		Mittente: Ecoinvestor BAWOOD Srl - ZSU

0,00	0,30	Terreno di copertura costituito da argilla limosa di colore rosso e consistenza plastica.			
		0,30	0,40	Rifiuto frammentato con materiale bruciato di colore nero. Infilli sono prevalentemente di natura plastica (sacchetti, tegole e bottiglie) di diversa colorazione e forma e tessuti.			
Note: Dimensioni: • Lunghezza: 2,80 m • Larghezza: 1,00 m • Profondità: 1,40 m Coordinate geografiche: • Lat. 41°00'08,47N • Long. 17°04'24,37E Non sono stati prelevati campioni di rifiuto.

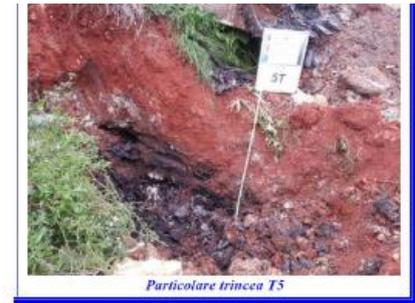
Particolare trincea T5

“La ricostruzione stratigrafica della trincea ha individuato la presenza di due orizzonti principali. Il primo orizzonte, di spessore di circa **80 cm** è composto da **terreno di copertura** costituito da argilla limosa di colore rosso e consistenza plastica.

Il secondo orizzonte di spessore **0,60 m**, ossia da **-0,80 m** a **-1,40 m** da **p.c.**, invece è costituito da **rifiuto frammisto a terreno di colore nero**. **Il rifiuto rinvenuto è costituito prevalentemente da materiale di natura plastica di diversa colorazione e forma, da pezzame di tessuti e da terreno costituito da materiale organico decomposto** che si estendono fino alla massima profondità della trincea.”

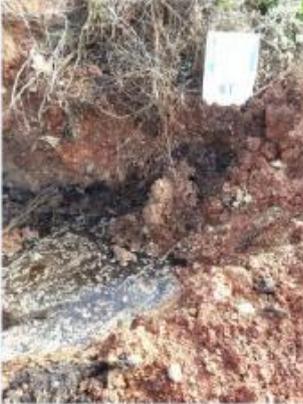
Scheda stratigrafica trincea T6

SCAVO N° 6T		Cantiere: Campio di Casariva - Comunità Municipale Comune Casariva (BN)		PROFONDITÀ Pulvisco (m)	DESCRIZIONE LITOLOGICA	Clausura data	Commenti
Data: 17/11/15		Mittente: Ecoinvestor BAWOOD Srl - ZSU

0,00	0,60	Terreno di copertura costituito da argilla limosa di colore rosso e consistenza plastica.			
		0,60	0,70	Rifiuto costituito da materiale organico di colore nero e grigio scuro. Presenza di rifiuti sparsi in plastica e tessuto. Presenza di liquido di infiltrazione che ha riempito la trincea in modo istantaneo.			
Note: Dimensioni: • Lunghezza: 3,00 m • Larghezza: 1,50 m • Profondità: 1,50 m Coordinate geografiche: • Lat. 41°00'08,47N • Long. 17°04'24,37E Prelevato un campione (Perc) di liquido.

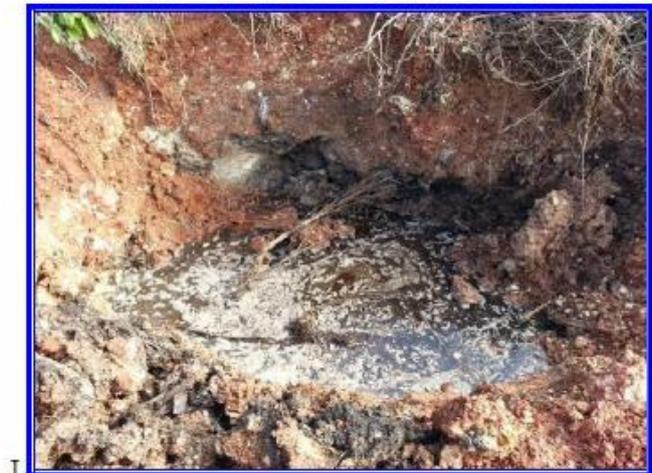
“Il liquido ha riempito completamente la trincea, arrestando il suo livello alla base dei terreni di copertura. **Il refluo presente nella trincea** ha assunto al momento del prelievo una forte colorazione marrone e dal **punto di vista olfattivo ha assunto un classico odore di percolato di discarica.**”

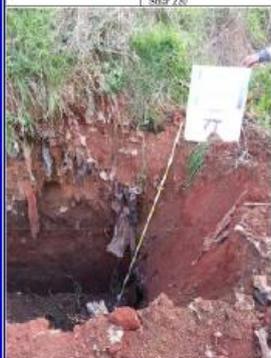
Scheda stratigrafica trincea T7

SCAVON® T7		Caricatore: Comparto discariche - Contrada MADDO-Comune GARIBOLDI SAI	PROFONDITÀ	DESCRIZIONE LITOLOGICA	Coordinate UTM	Strumenti
Data: 17/11/16		Terreno: SOTT. SERRINO DIADIA		Terreno di copertura costituito da argilla. In base di colore rosso.

Altitudine: Elevazione SCAVON® SNG 220	0,00 0,60 2,00 1,40	Rifiuto costituito da resti di plastica, soprattutto sacchetti di copertura a colore, resti di tessuti, alternati a terreno di copertura costituito da argilla fessata di colore rosso.		
Note: Dimensioni: • Lunghezza: 2,00 m • Larghezza: 1,00 m • Profondità: 2,00 m Coordinate geografiche: • Lat: 41°39'41,79" • Long: 17°04'24,57" Note: sono stati presi vari campioni di rifiuto.

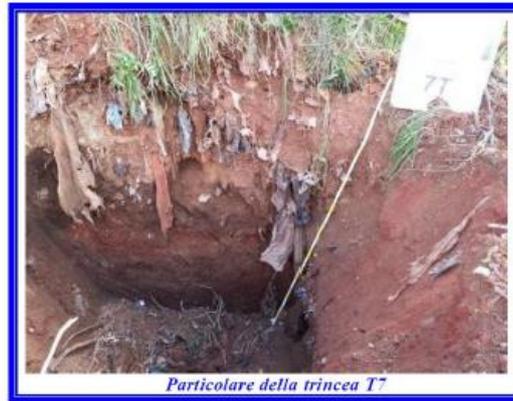
“La ricostruzione stratigrafica della trincea ha individuato la presenza di due orizzonti principali. Il primo orizzonte, di spessore di circa **60 cm** è composto da **terreno di copertura** costituito da argilla limosa di colore rosso di consistenza molle. Il secondo orizzonte di spessore **1,40 m**, ossia da **-0,60 m a -2,00 m da p.e.**, invece è costituito da **rifiuto frammisto a terreno di colore rosso**. Il rifiuto è costituito prevalentemente da sacchetti in plastica di diversa colorazione e forma e da pezzame di tessuti che si estendono fino alle massima profondità della trincea.”

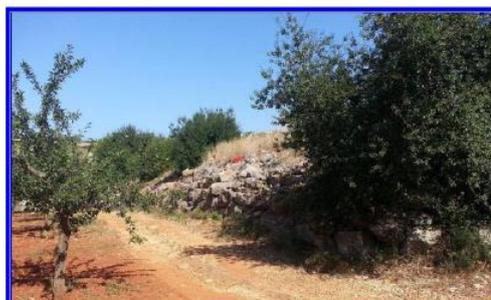
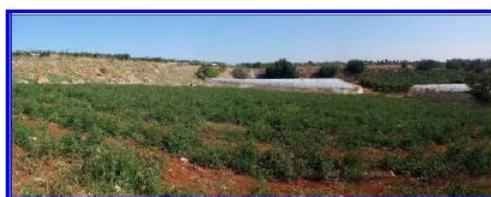
- 3) A pagina 455 aggiunge: “La fase di indagine diretta in campo è consistita nella esecuzione delle trincee denominate T8Est, T9Est e T10Est. Le tre trincee realizzate hanno mostrato un profilo stratigrafico pressoché analogo, costituito, a partire dalla superficie, da:
- un primo strato di terreno agrario, con spessore variabile tra 1,2 m e 1,5 m.
 - un secondo strato costituito da rifiuti, costituiti in prevalenza da materiale plastico di diversa natura (prevalentemente frammenti di sacchetti) e pezzame di tessuto frammisti a terreno, di spessore variabile tra 0,5 m e 2,2 m.
 - un ulteriore strato di terreno di riporto.
- Tale circostanza consente di ipotizzare che tutto il rilevato oggetto di indagine, avente una estensione di circa 33.000 m² e sul quale insiste un vigneto, presenti una stratigrafia analoga a quella rinvenuta nelle trincee realizzate.”

“Le attività d’indagine attraverso l’esecuzione di trincee esplorative hanno interessato anche una **area esterna** posta sul **lato nord** rispetto al comparto, caratterizzata da un **riporto di materiale rispetto all’originario piano di campagna**, di spessore massimo di circa **3/4 m**, che ha riempito la naturale depressione morfologica presente su questa porzione di territorio. La presenza di tale **rilevato di riempimento** è perfettamente visibile sul **perimetro est e nord** dell’area in esame dove è stato realizzato un **muro a secco con blocchi di materiale calcareo** di grosse dimensioni, che costituisce il contenimento dei materiali di riporto. Sulla sommità del materiale di riporto sono state impiantate delle attività agricole costituite da un **vigneto a tendone**.”

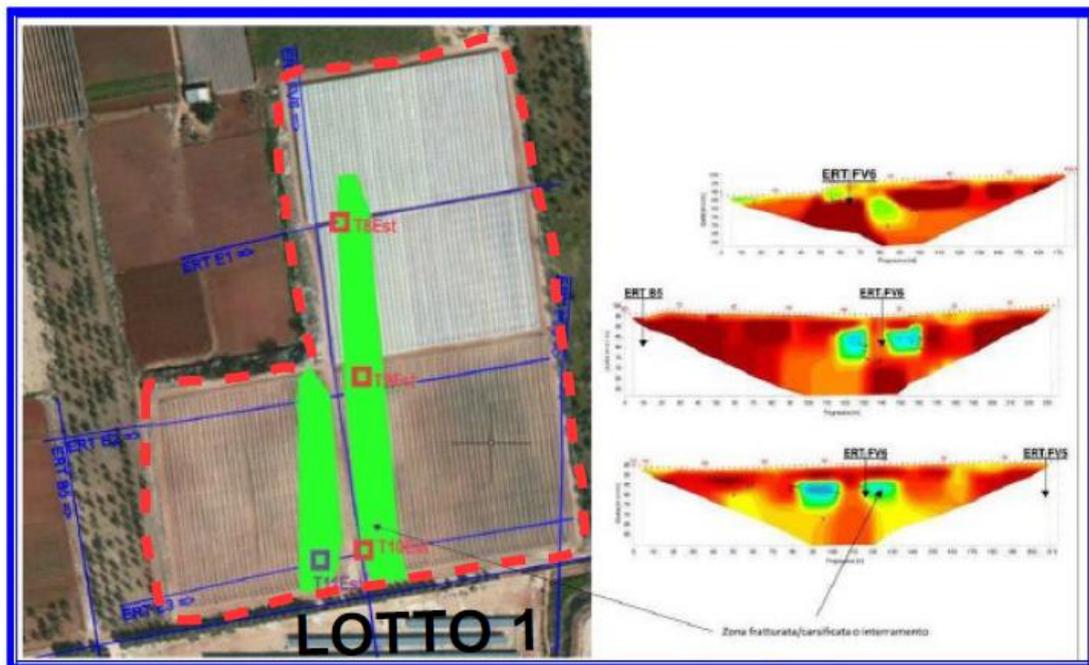
Planimetria con punti di esecuzione trincee esplorative

È stato scavato anche fuori dalla discarica, ed è stato trovato un terrapieno artificiale fatto di rifiuti alto 3-4 mt, la superficie caratterizzata dai rifiuti è pari a 33 000 metri quadri (equivalente a 5 campi da calcio).

“Per rifiuti illecitamente interrati in aree interne ed esterne al comparto, vi è l’obbligo di rimozione a cura del soggetto responsabile di detti abbancamenti, oppure del proprietario delle aree, se diverso, laddove per questi vi sia l’elemento soggettivo del dolo o della colpa, caso in cui, come sancito da consolidata giurisprudenza, il proprietario o il possessore del terreno può essere ritenuto responsabile dell’abbandono o del deposito incontrollato di rifiuti sulla propria area.”

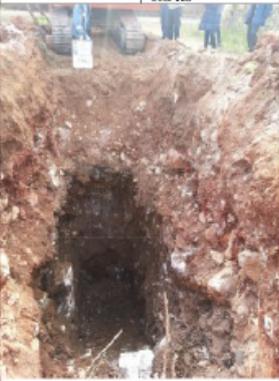
Scheda stratigrafica trincea T10Est

SCAVO N°		DESCRIZIONE		Dati	
T10Est		LITOLOGICA		Data	
Contesto: Area esterne (oripiano oscillante) Contrada Martucci Comune Conversano (BA)		Profondità: (m)		Data: 18/11/15	
Tecnico: Dott. Lorenzo Giardi		Note: Escavatore DAEWOOD Serie 220		Note: • Larghezza: 1,10 m • Lunghezza: 2,00 m • Profondità: 0,50 m Coordinate geografiche: Lat: +11°01'33,67"N Long: +17°04'36,47"E Non sono stati prelevati campioni di suolo

Terreno agrario costituito dagli strati di calcare rosso. Presenza di strati di calcareo. Strati sovrapposti ed alternati (senza dimensioni fisse).		Alterazione di grossi blocchi di calcareo dimensionati fino a 1,2 m e terra rossa. In 2,50 m circa presenza di rifiuti frammentati a terra costituiti da buste di plastica e pezzame di tessuto.

“Le **tre trincee** realizzate hanno mostrato un profilo stratigrafico pressoché analogo, costituito, a partire dalla superficie, da:

- Un primo strato di terreno agrario, con spessore variabile tra 1,2 m e 1,5 m.
- Un secondo strato costituito da rifiuti, costituiti in prevalenza da materiale plastico di diversa natura (prevalentemente frammenti di sacchetti) e pezzame di tessuto frammisti a terreno, di spessore variabile tra **0,5 m e 2,2 m**.
- Un ulteriore strato di terreno di riporto.

Tale circostanza consente di ipotizzare che tutto il rilevato oggetto di indagine, avente una estensione di circa **33.000 m²** e **sul quale insiste un rigneto**, presenti una stratigrafia analoga a quella rinvenuta nelle trincee realizzate.”
